Coating Adhesion Test Report

油漆附着力测试报告

项目名称 Project Name	SIDEM Ras Laffan C IWPP Project
施工日期 Application Date	
测试日期 Test Date	2009-10-28
测试地点 Test Location	Ras Laffan C IWPP Project Site in Qatar

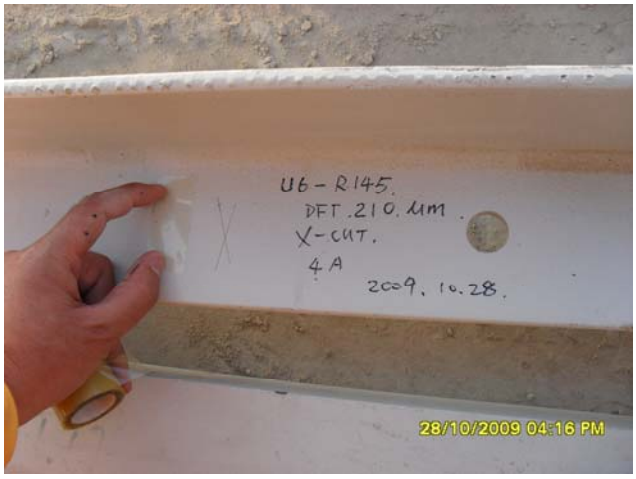
U6-R145
DFT 280 um
CUT TEST
RESULT 4A 2009.10.28.
28/10/2009 03:34 PM
