水处理树脂衬胶阳床的修复

客户名称： 翔鹭石化企业（厦门）有限公司　　**应用时间：** 2004.7　　**基体材质：** 碳钢

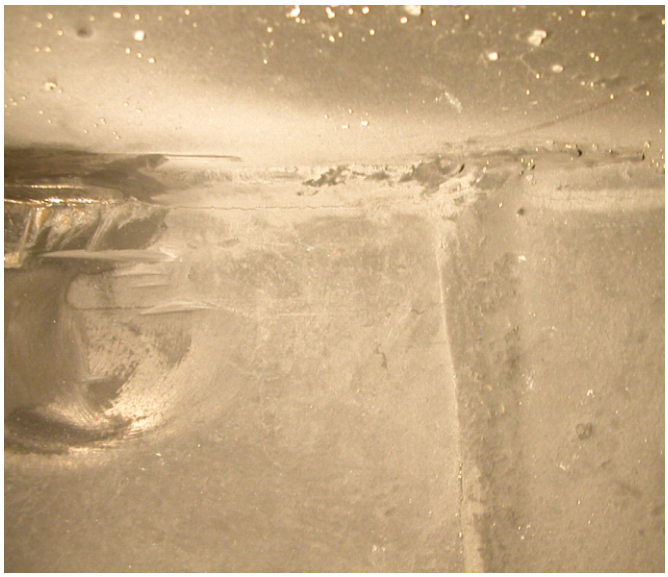
问题： 衬胶起皮脱落：

解决方案1、剥离已经脱落的橡胶涂层和粘接补牢固的橡胶防护层。
2、使用打磨机将表面打磨粗糙
2、使用索泰80EG或60EG修复2mm厚
2、使用索泰80BG涂层保护.
